消費者庁消費者安全課

介護ベッド用手すりのすき間に頭や首、手足
などを挟む事故等に係る注意喚起について

介護ベッド用手すり (管理番号 : A201000531)

介護ベッドここが危ない!!

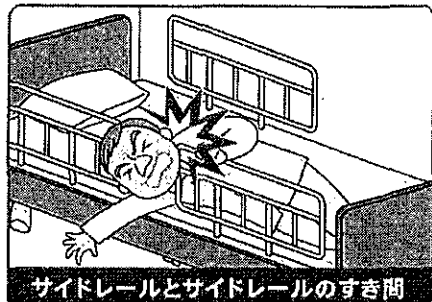
すき間に首が入り込む事故が多発しています。

介護ベッドのJIS規格では、図のようにサイドレールとサイドレールのすき間に直径6cmの硬い円柱状の器具が入らないこととされています。

- ヘッドボードとサイドレールのすき間をクッションなどを入れてうめましょう。
- スペーサーなどによりサイドレールとサイドレールの間にはさまないようにしましょう。
※メーカーにより対応が異なります。詳しくはメーカーにご確認下さい
- 危険なすき間がないサイドレールに交換しましょう。
